## IZONIL® - Anwendung in einem sehr nassen Keller, Erfahrungsbericht eines Hauseigentümers

Dieses Gebäude wurde 1938 gebaut. Es handelt sich um ein gemörteltes Mischmauerwerk, zum Teil mit mehr als 40 cm Wandstärke, bei dem keinerlei Außenabdichtung und auch keine Horizontalsperre vorhanden war.

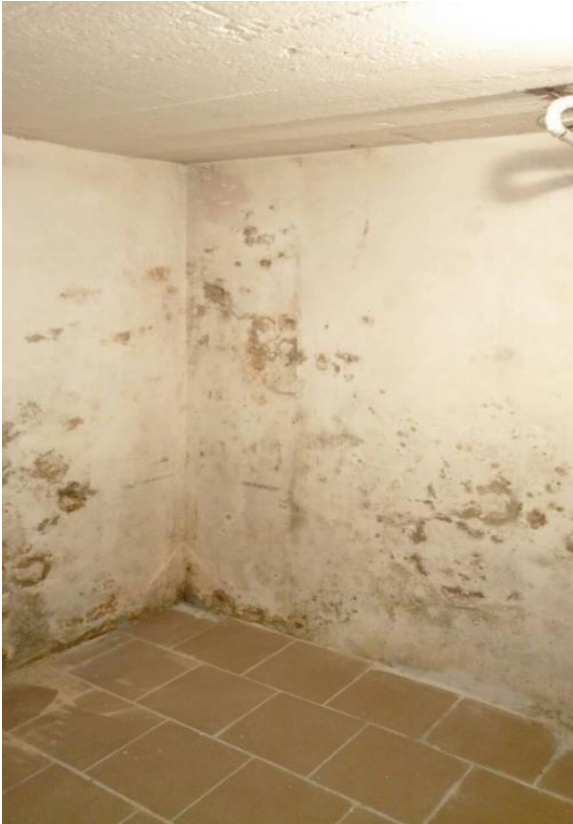
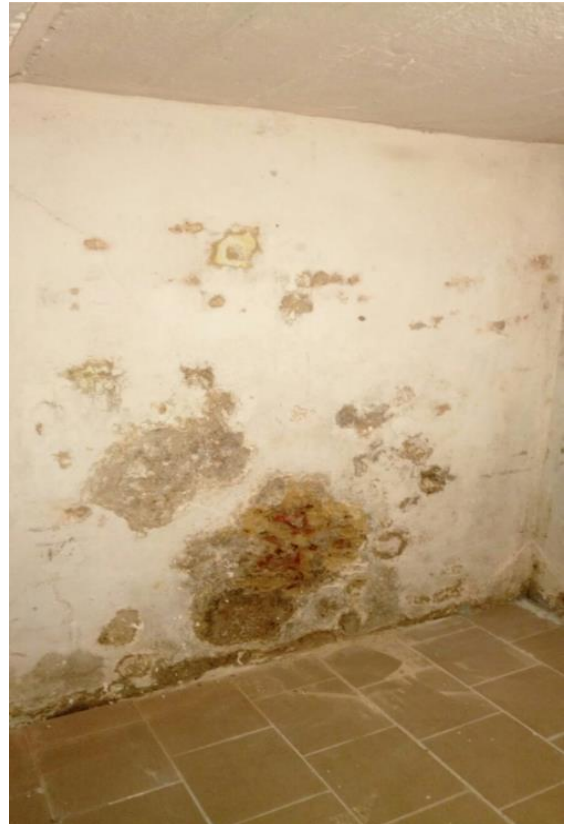
Die Fotos zeigen, dass sich die Kellerwände im Laufe der Jahrzehnte, trotz Dachüberstand und einer teilweise überdachten Terrasse, sehr stark mit Nässe vollgesogen hatten. Salzausblühungen und Schimmel waren großflächig vorhanden. Bei einer durchschnittlichen Luftfeuchtigkeit von 85% waren zudem unangenehme, muffige Gerüche deutlich wahrnehmbar (*auch im Hausflur*).

Die Schädigung des Mauerwerks war so weit vorangeschritten, dass sich der Putz z.T. schon großflächig abgelöst hatte. Bei starken Regenfällen bildeten sich auf den, vor ca. 30 Jahren verlegten Fliesen, sogar Pfützen.

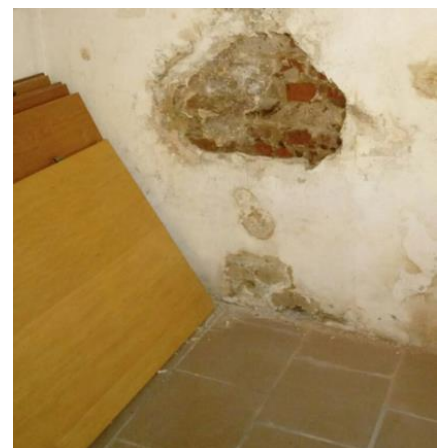
Die Lagerung von empfindlichen Gegenständen war in diesem Keller nicht mehr möglich, ohne gleichzeitig Gefahr zu laufen, dass die darin gelagerten Dinge Schaden nehmen würden. Hier hatten sich z.B. die Türblätter durch die hohe Feuchtigkeit/Luftfeuchtigkeit verzogen und teilweise hatten diese schon Schimmel angesetzt.
